ÉGLISE SAINT-ISIDORE
COMMUNE D'USSEL D'ALLIER (03)

ÉTUDE HISTORIQUE ET ARCHIVISTIQUE

Fabienne Matichard
Antarès - 2021

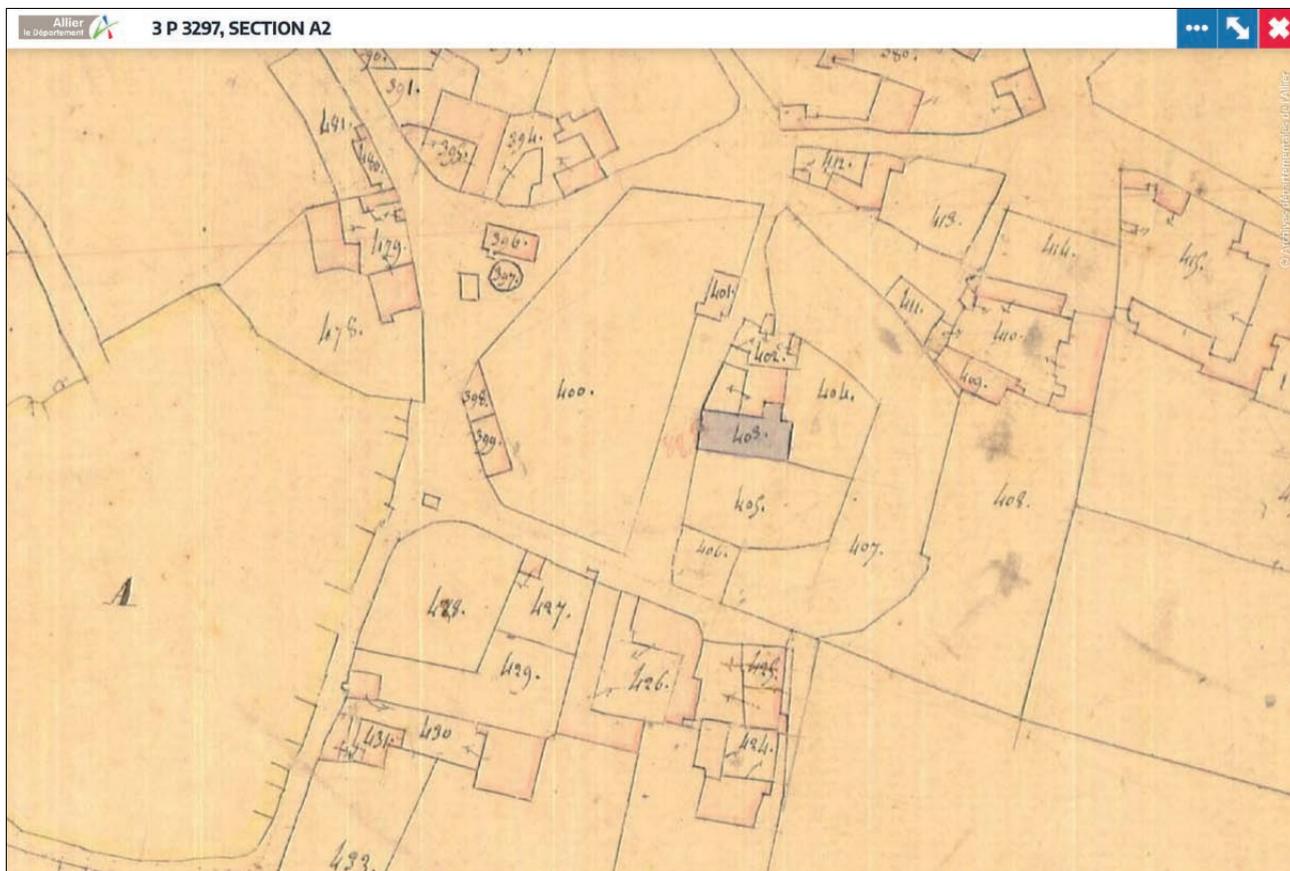
Extrait du cadastre napoléonien. Sources : Archives départementales de l'Allier. Série 3 P 3297. Année 1836. Section A2.

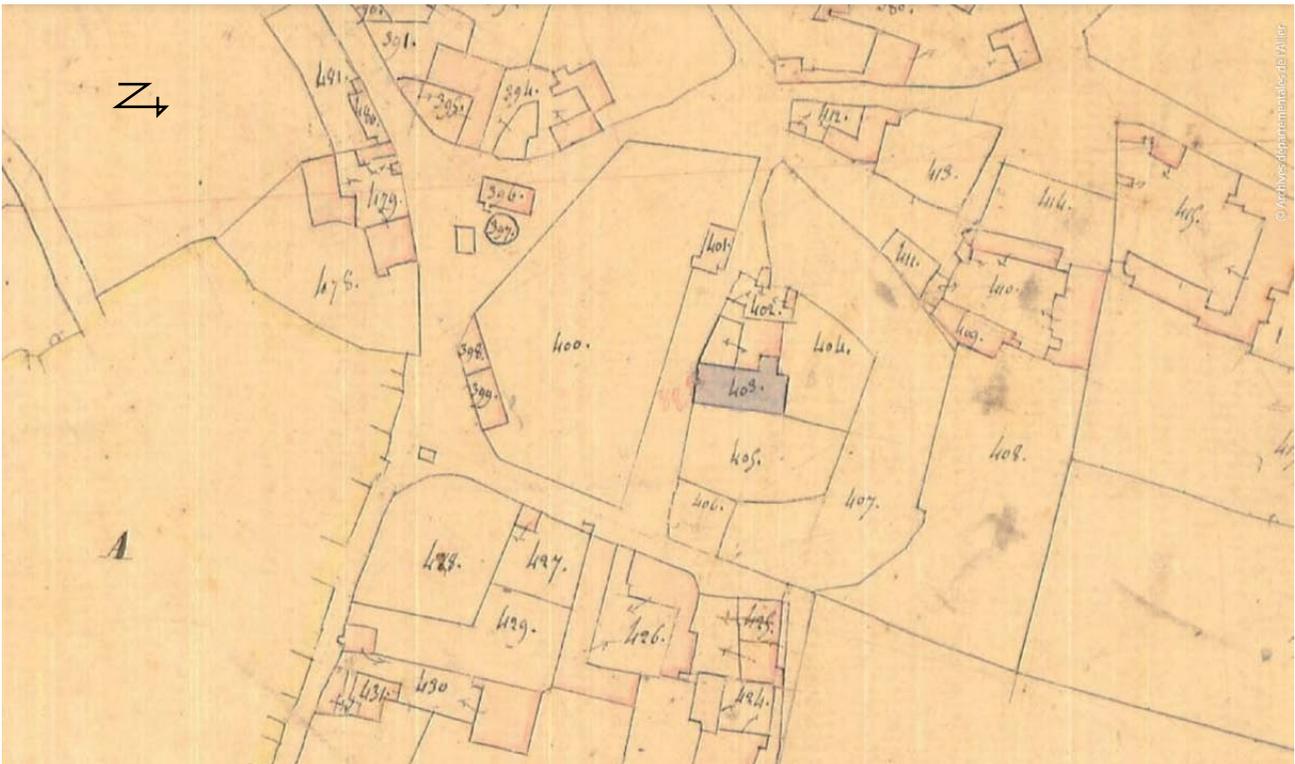
L'église apparaît en bleu, dans l'axe sud-nord sur la parcelle n°403. Sur le côté ouest, un élément en saillie de forme carré pourrait correspondre au clocher, celui-ci étant appelé campanile dans un courrier de 1851, en référence certainement à sa position accolée. Un autre bâtiment est accolé au clocher et à une partie de la nef. Dans la continuité de celui-ci toujours à l'ouest, deux autres petits bâtiments donnent sur la parcelle n°402, très petite et pouvant être une cour. Une plus grande parcelle n°407, entoure d'ouest en est l'îlot de l'église, créant avec la parcelle n°400 un ensemble parcellaire circulaire. Il s'agit vraisemblablement des anciens fossés.

Extrait du cadastre napoléonien. Sources : Archives départementales de l'Allier. Série 3 P 3297. Année 1836. Section A2.

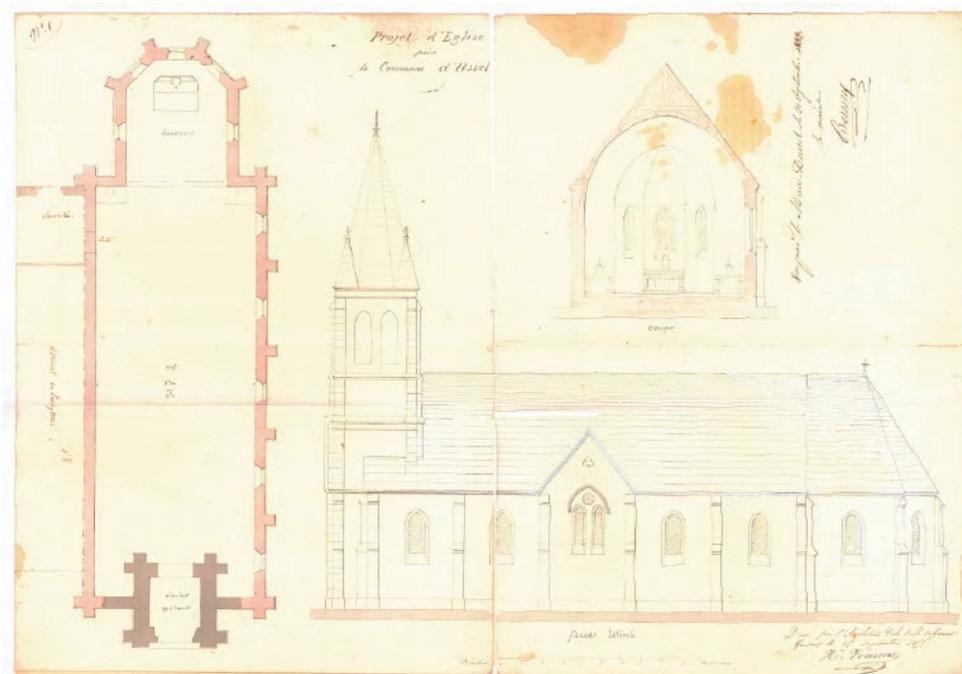
📖 **15 septembre 1855** – Document graphique de l'architecte Vianne présentant un projet d'église avec plan, coupe et façade latérale. Dessins sur feuille unique, avec couleurs distinctes pour les parties conservées en gris et les parties créées en rose. *Arch. Commun. Ussel*

Le projet d'église d'après le plan est une nef unique (8,00 x 19,00m) dont l'entrée passe par le nouveau clocher placé en façade principale. A l'opposé, le sanctuaire comprend une partie droite et un chevet à trois pans rectilignes. Le presbytère est accolé à l'une des façades latérales.

Plan conservé aux archives communales.

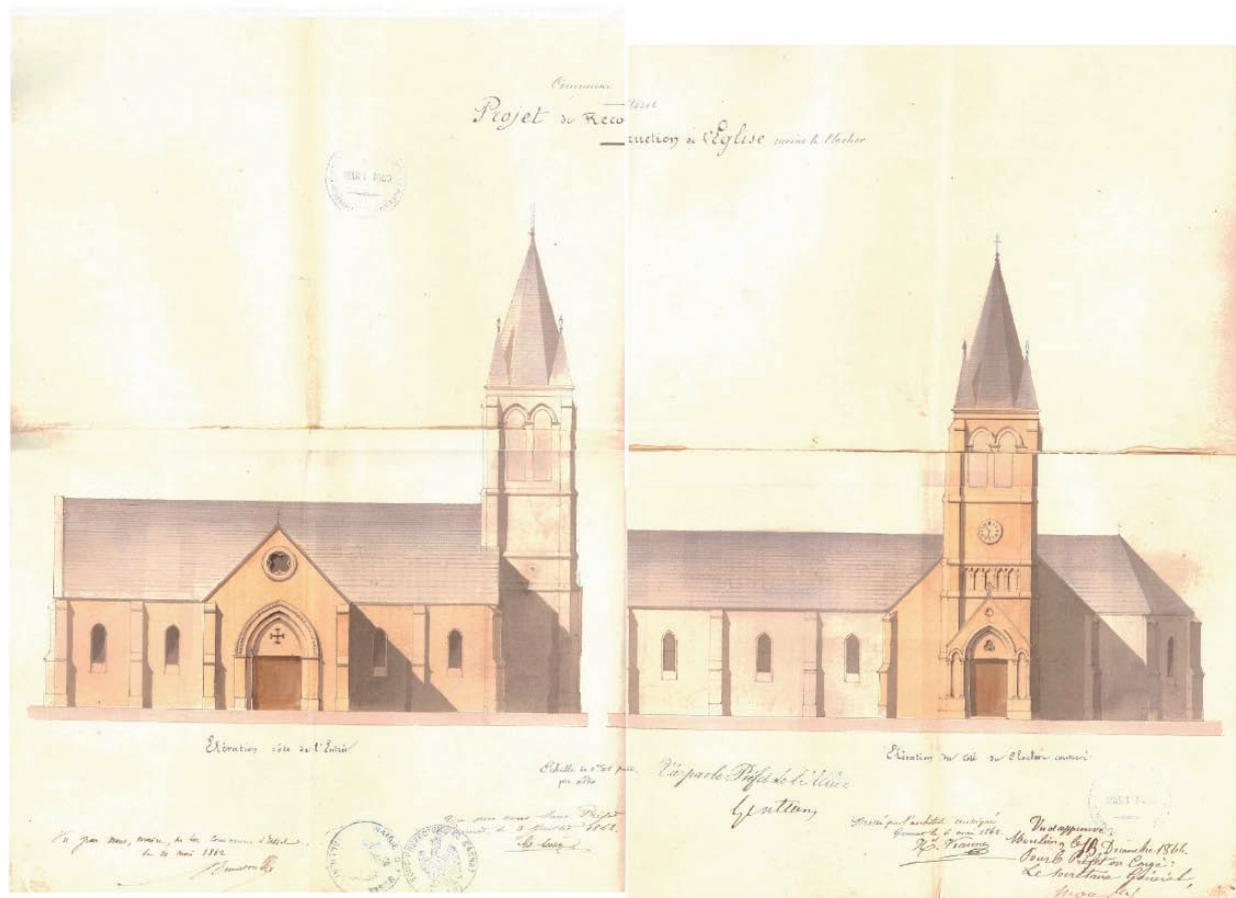
📖 **6 mai 1862** – Plans pour un projet de reconstruction de l'église moins le clocher. Dressé par l'architecte Vianne le 6 mai 1862. Vu par le maire de la commune le 20 mai 1862, vu par le sous préfet de Gannat le 3 juillet 1862, vu et approuvé par le préfet de Moulins le 13 décembre 1866. *Arch. Commun. Ussel*

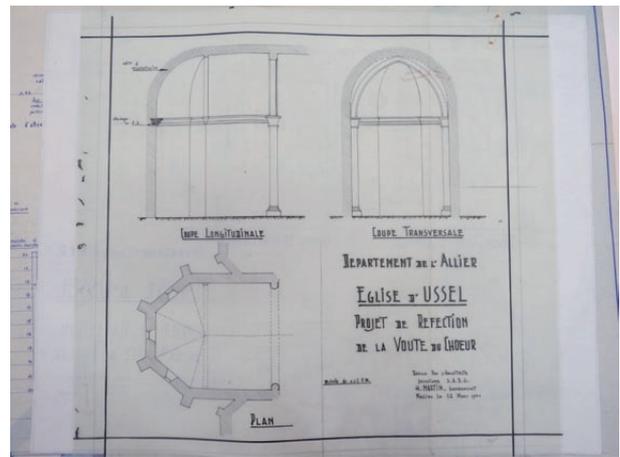
- La coupe longitudinale est annotée : voûte à reconstruire, chaînage en béton armé noté au sommet des murs.

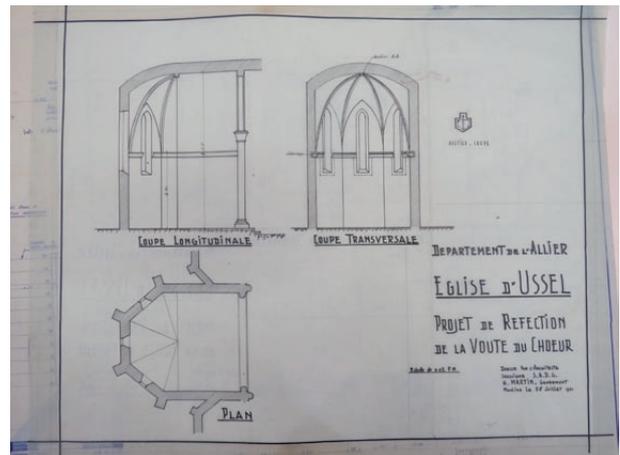
📖 25 juillet 1961 – Feuille de calque reprenant les plans précédant avec modifications apportées au voûtement.

- Chaînage à 4,30m du sol. Arêtiers en béton armé.

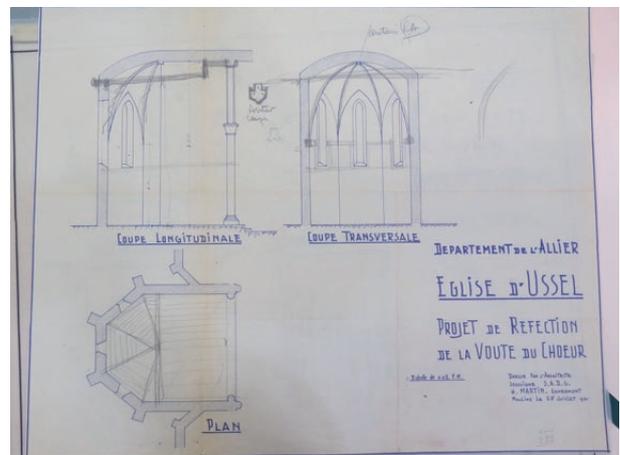
📖 25 juillet 1961 – Feuille de papier, à l'encre bleue, copie du calque précédant avec modifications tracées au crayon de papier.

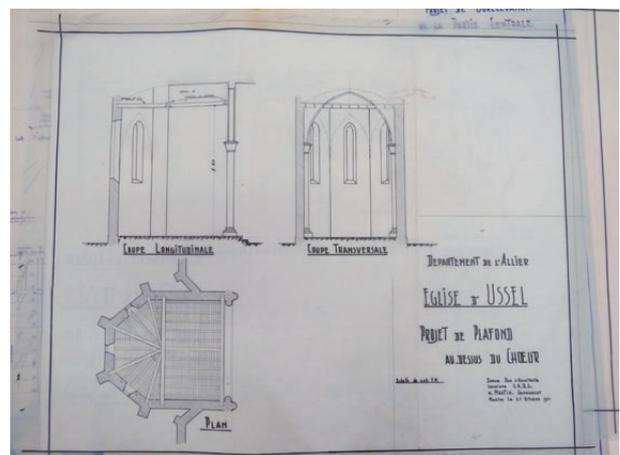
📖 21 octobre 1961 – Feuille de calque avec la mise au propre des modifications précédentes pour la mise en place d'un plafond plat en bois.

- Plafond en bois : poutres et solives en chêne, parquet en pin à 7,30m de haut.

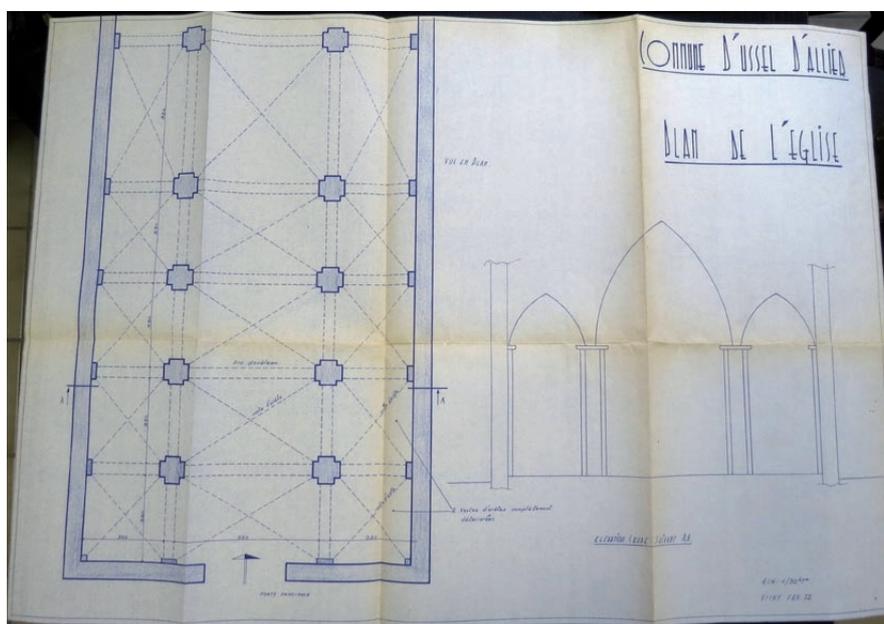
📖 Février 1972 – Plan et coupe de la nef de l'église d'Ussel, annotée, indiquant les deux voûtes d'arêtes complètement détériorées. *Arch. Commun. Ussel*

La nef de cette église comporte 15 voûtes d'arêtes. A la suite d'un « bang » provoqué par un avion à réaction, 2 voûtes ont été complètement détériorées dont une s'est écroulée. Il est peut-être possible que d'autres voûtes qui présentaient des fissures aient vu ces fissures s'aggraver par cet incident. Il est donc indispensable de refaire complètement 2 voûtes d'arêtes et de reprendre certaines voûtes dont les fissures sont plus légères.

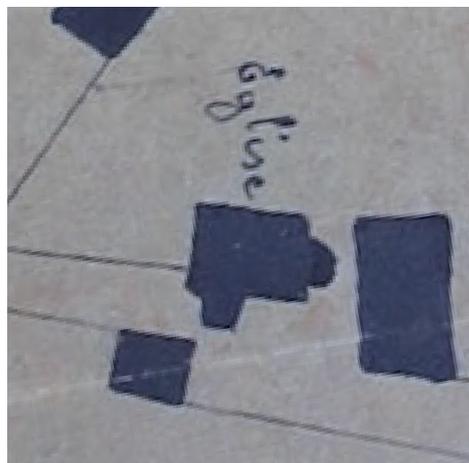
IV. Plan d'ensemble - 1887.

IV : issu d'un plan du bourg de 1887 avec défauts d'échelle.

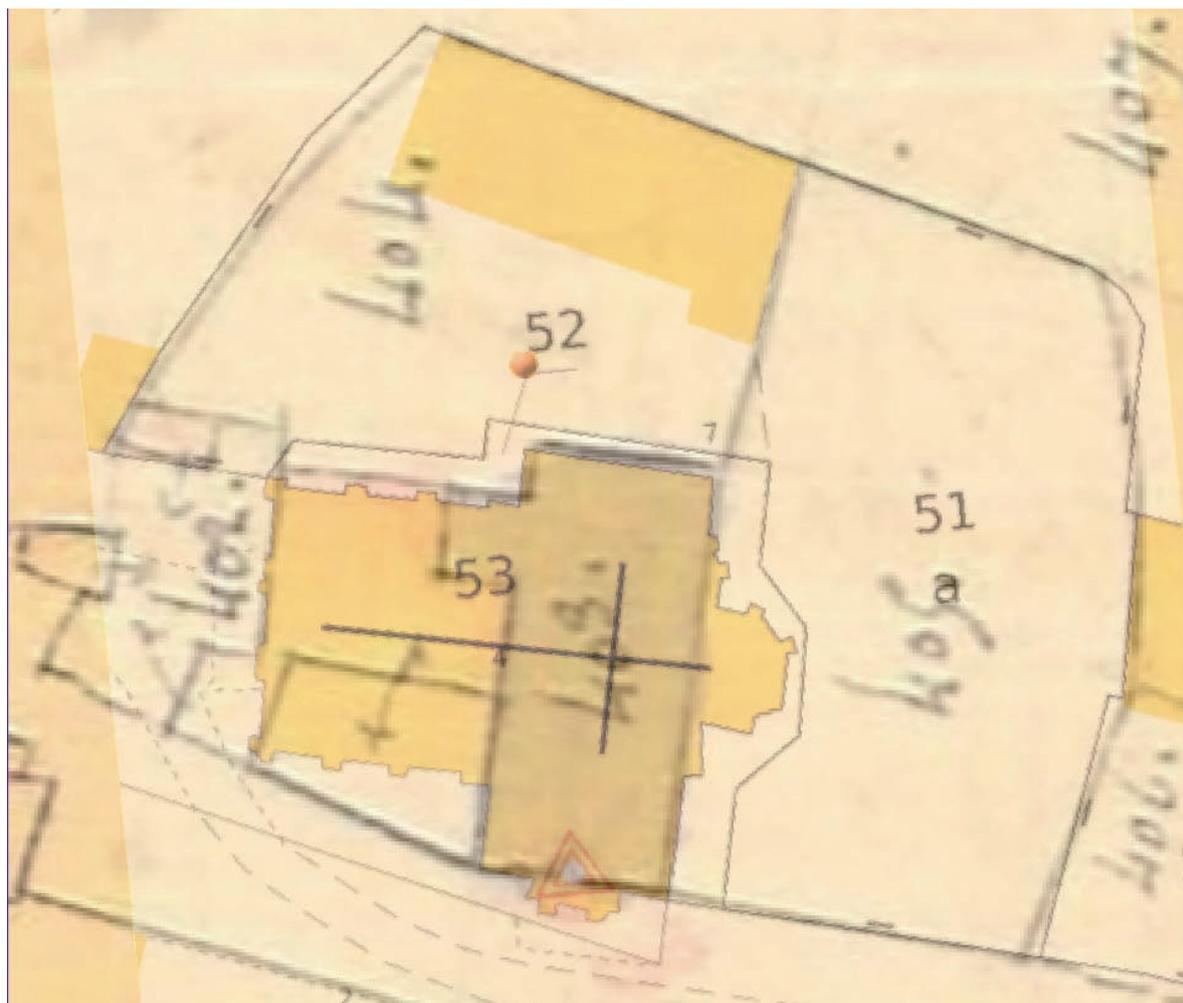
Cadastre actuel 2021 placé sur le cadastre napoléonien 1836

La superposition des deux cadastres montre clairement l'implantation de l'église actuelle sur l'ancienne église et le porte-à-faux du chevet, soit le chœur et les deux chapelles latérales.

On peut aussi observer que l'église actuelle est orientée alors que la précédente ne l'était pas, les conditions de reconstruction pouvant en être une raison : économie de temps, de moyens, de surfaces.

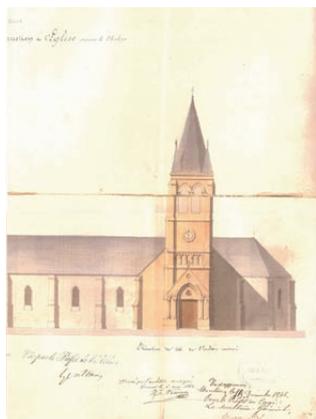
Le plan du cadastre est très probablement celui de l'église bâtie en 1874 et dont l'architecte Vianne a dressé en 1862, une élévation. Son plan est une nef de forme presque carrée avec vaisseau central et bas-côtés développés sur trois travées. Sur le transept d'une largeur conséquente, se greffe un chevet composé d'une abside saillante pour le chœur et de deux petites chapelles latérales peu profondes.

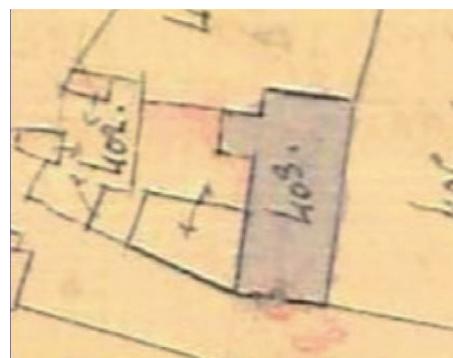
Cadastre napoléonien 1836 et plan de 1855

Le plan de 1855 est un projet de l'architecte Vianne auquel une des élévations dessinées en 1862 à l'encre semble correspondre plus ou moins. Le clocher actuel est en place. Il est inscrit en noir. Les tracés roses sont le projet.

Le clocher actuel est intégré au projet, à moitié en saillie, avec reprise des anciens murs. Le mur ouest est totalement aveugle.

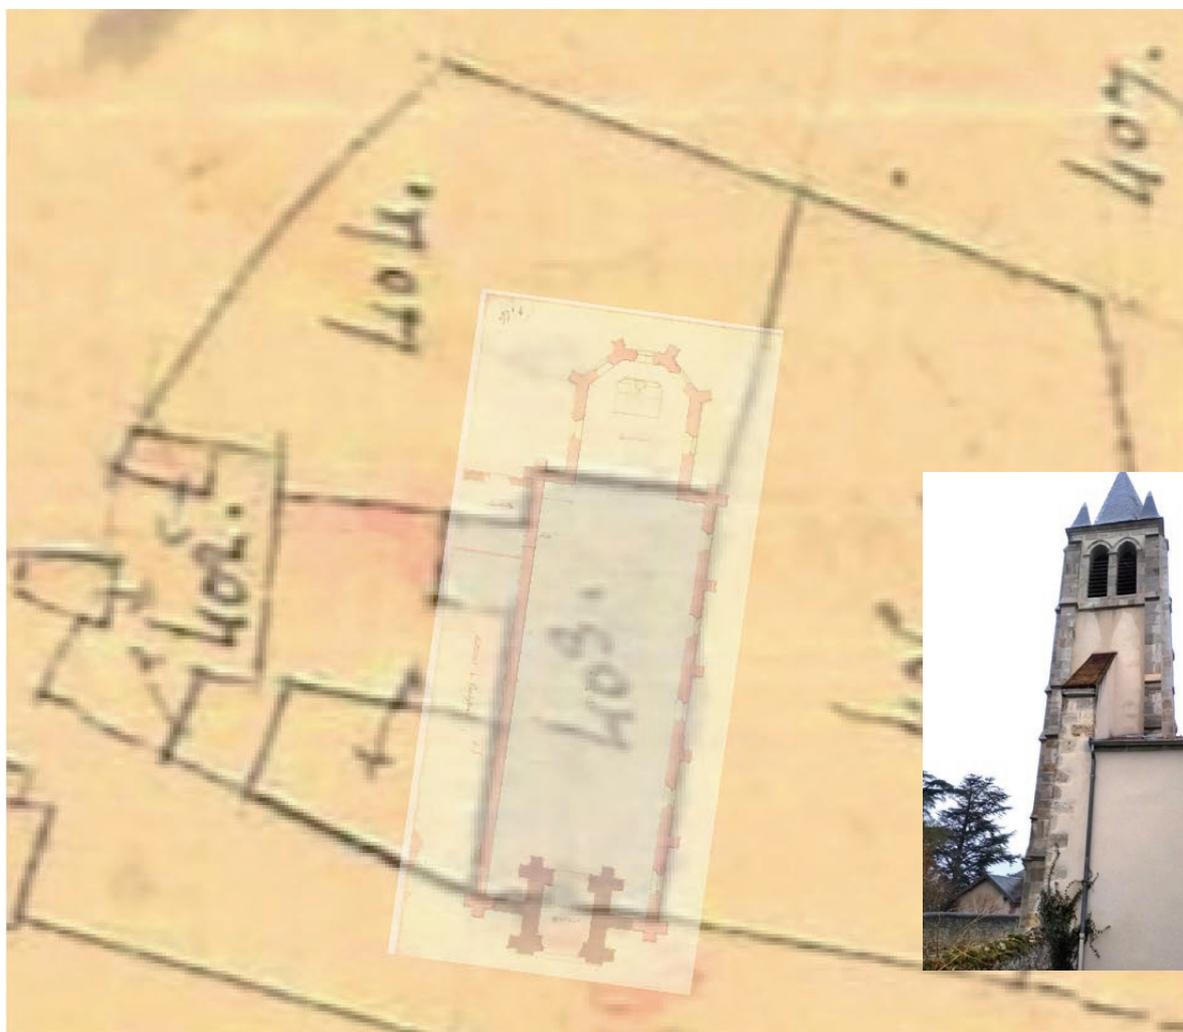
La superposition du plan de 1855 au cadastre ancien montre l'implantation du projet sur l'église précédente, le chevet en plus, hors fondations précédentes. Celui-ci au nord renvoie à un plan d'église toujours non orientée.

Le clocher déjà construit se trouve à cheval sur les fondations du bâtiment précédent, raccordé par les murs de côté encore visibles aujourd'hui. La découverte de la pierre tombale du XV^e siècle aurait été faite en creusant les fondations du mur nord du clocher, à l'intérieur des murs de l'ancienne église.

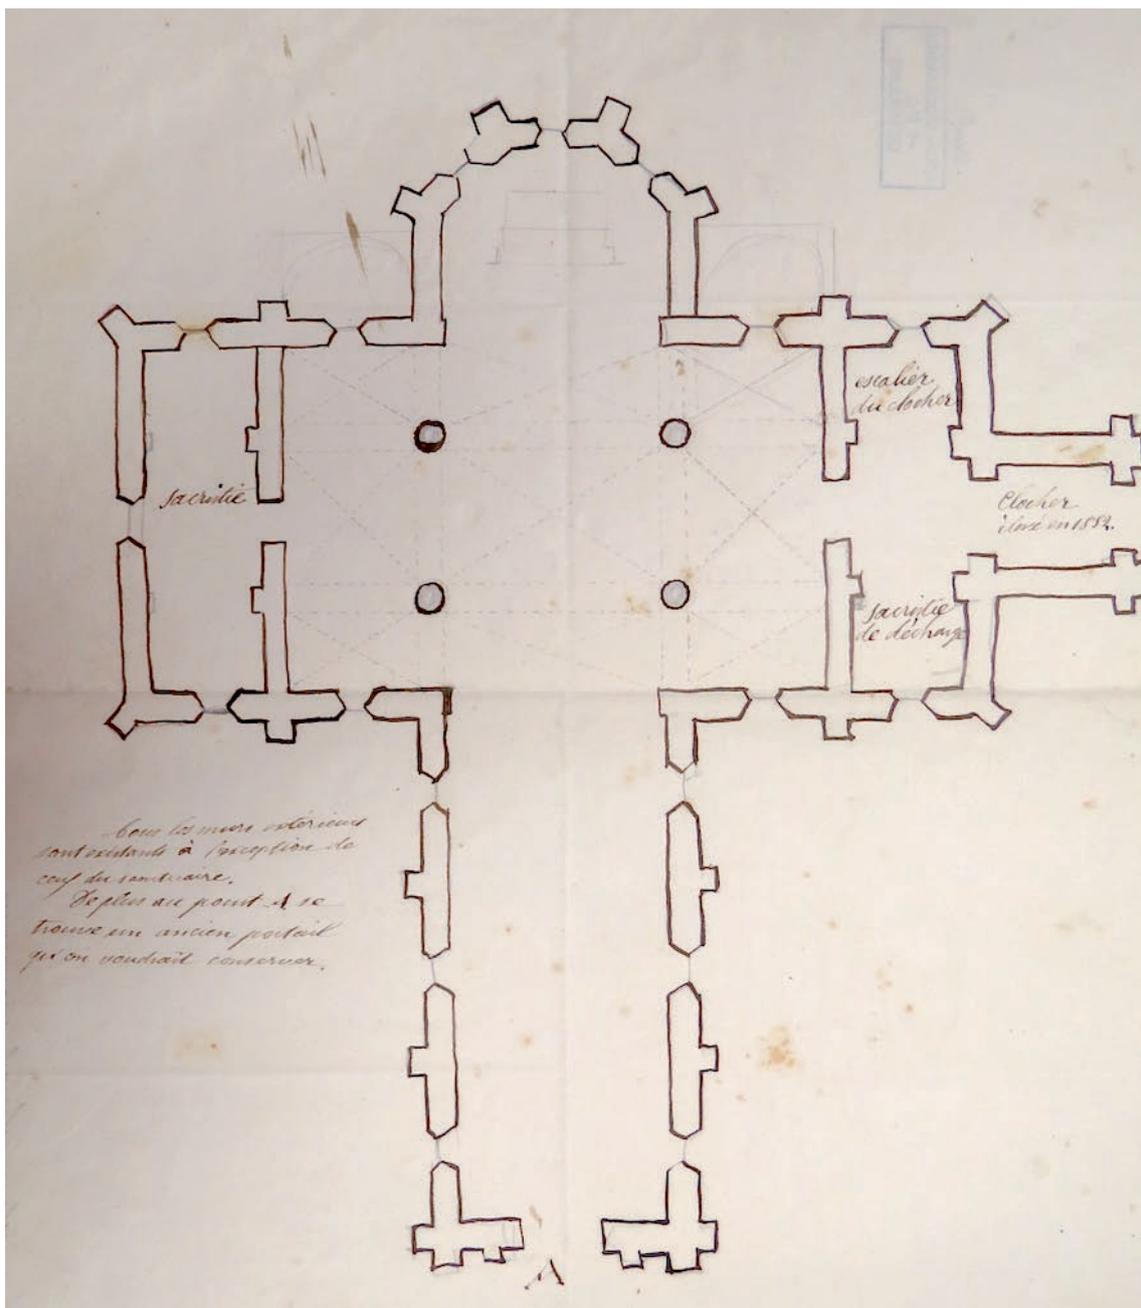
Le plan postérieur à 1852 : ni daté, ni signé, mais annoté

La note permettant une datation du plan est dans le clocher : « clocher élevé en 1852 ». Il est accolé au transept par un sasse composé de deux espaces notés « escalier du clocher » et « sacristie de décharge ». À l'opposé, dans l'autre bras du transept, il y est inscrit « sacristie ». À la croisée du transept, 4 piles évoquent la note de Raymond d'Azemar : « On a construit les deux piliers qui sont dans le cimetière pour soutenir la voûte du chœur qui était sur le point de s'écrouler. »

Sur le côté gauche, contre la nef est écrit : « Tous les murs extérieurs sont existants à l'exception de ceux du sanctuaire. De plus au point A se trouve un ancien portail qu'on voudrait conserver. »

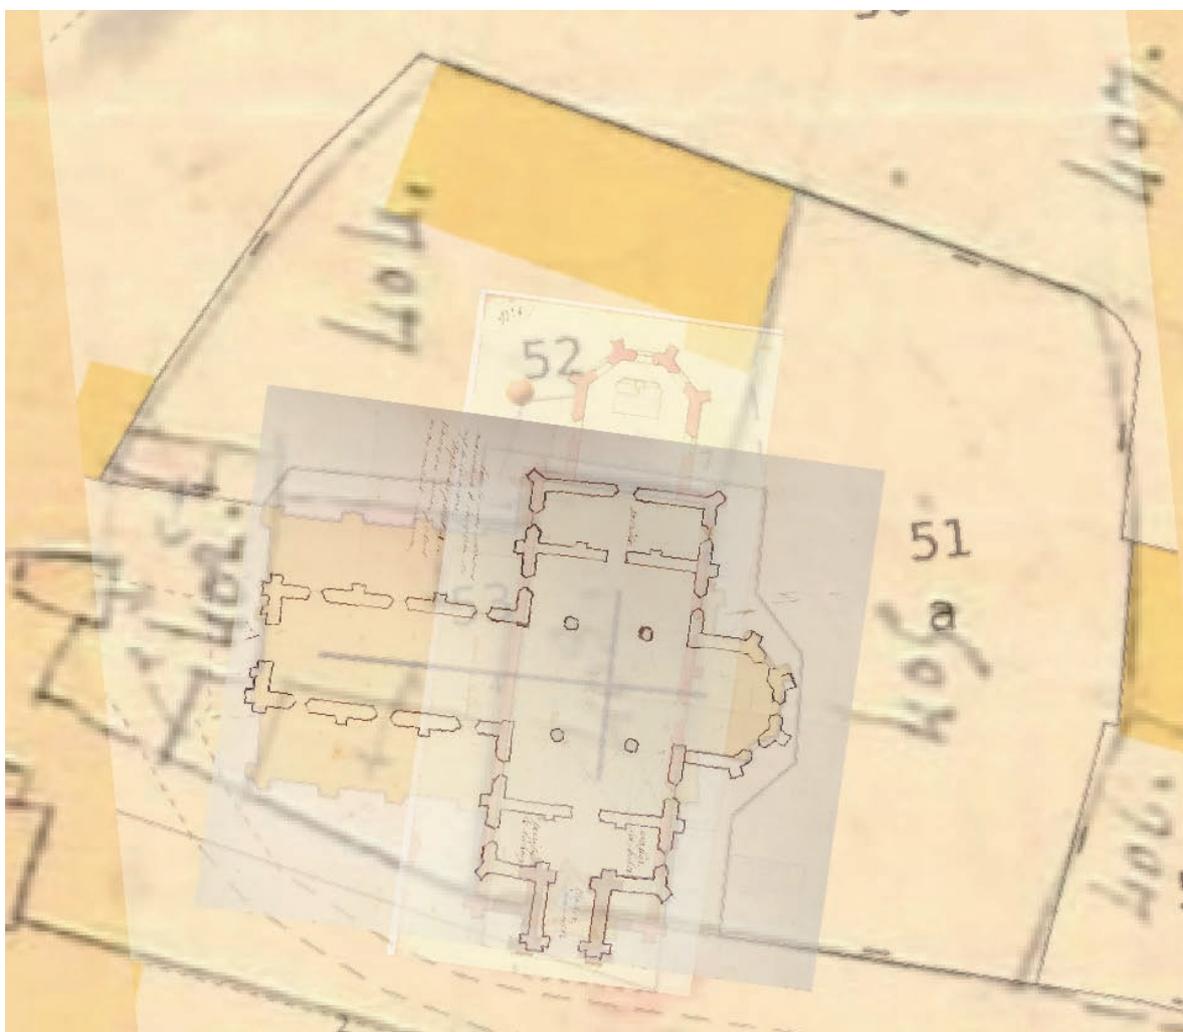
L'abside apportée au plan postérieur à 1852 semble être une création finalisée lors des travaux de 1874. Elle est visible sur le cadastre actuel en parfaite superposition au plan.

Le bas-côté sud de la nef est bâti également sur un espace sans précédente construction si on se réfère aux autres plans. Ses fondations sont donc nouvelles. C'est d'ailleurs à cet emplacement que les voûtes se sont effondrées en 1971. Des tirants avaient déjà été mis en place d'après le rapport de l'expert militaire en 1972. Quant au bas-côté nord, il repose sur les fondations d'une sacristie existant en 1836, bâtiment dont on ne connaît pas l'origine des fondations.

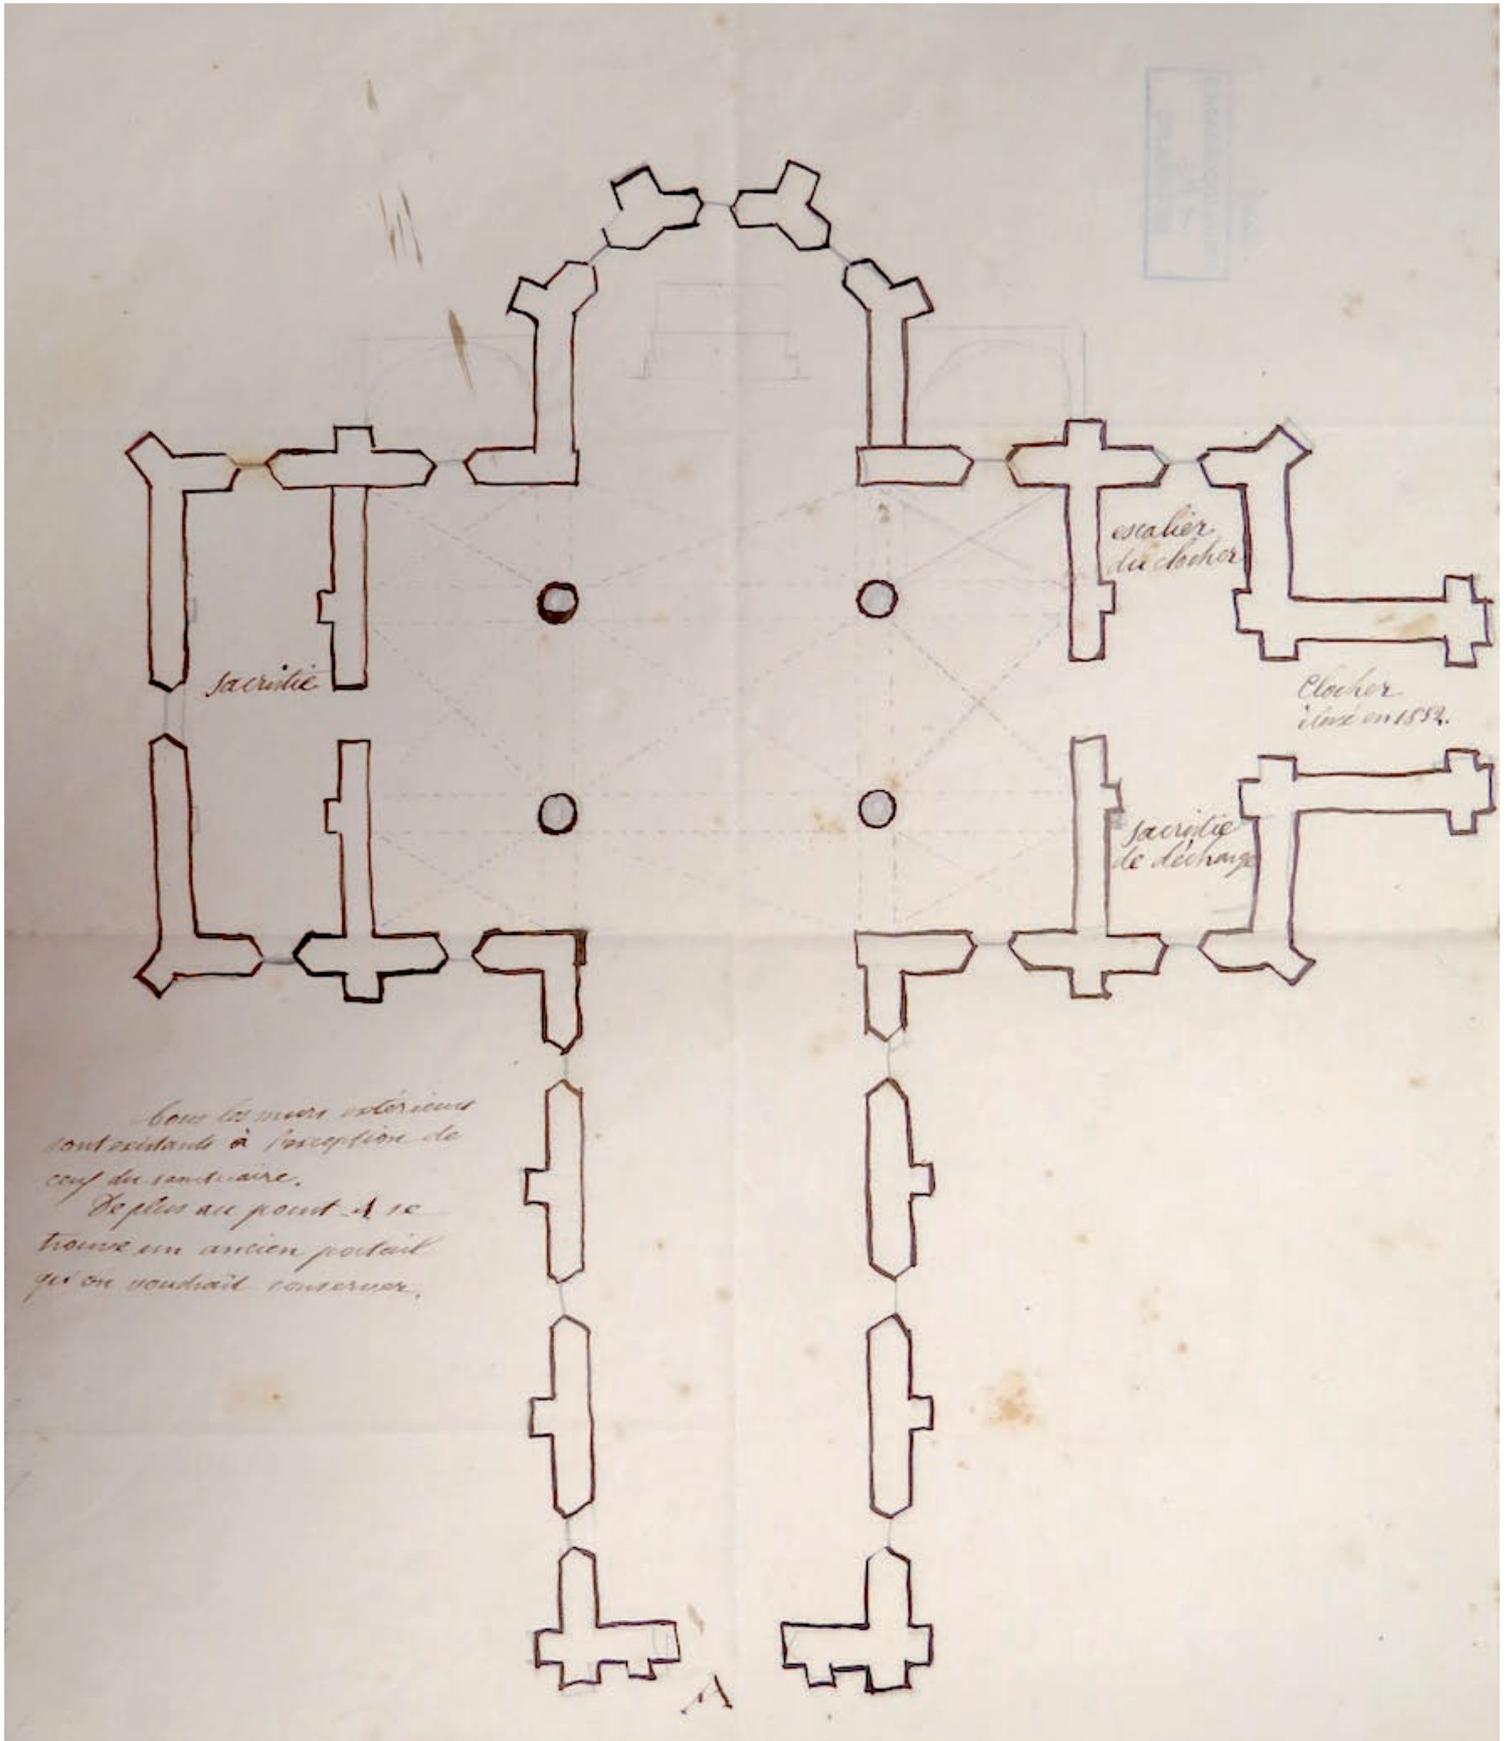
Plan non daté, non signé - Arch. Dioc. Allier

*Seuls les murs extérieurs
sont existants à l'exception de
ceux du sanctuaire.
De plus au point A se
trouve un ancien portail
qu'on voudrait conserver.*

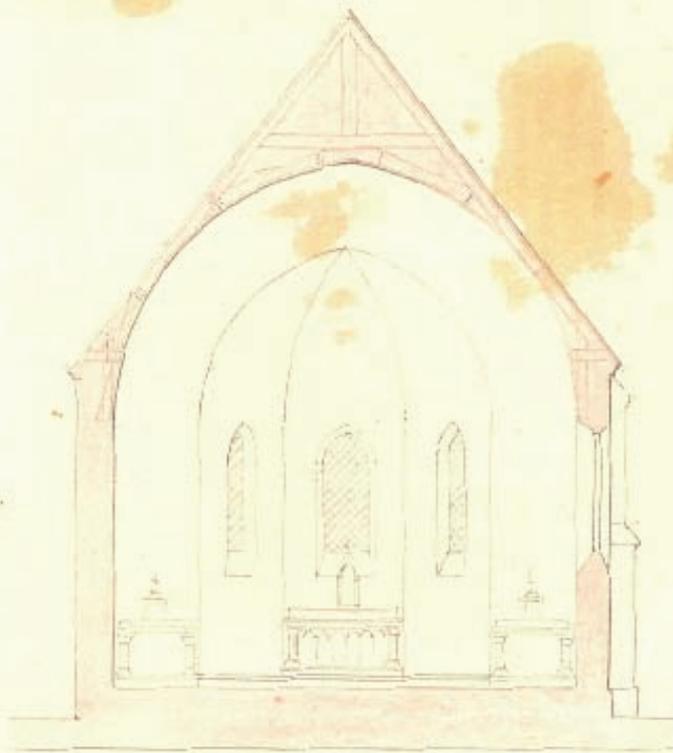
Coupe

Dessiné par M. Vianne, le 15 septembre 1855.
 le maître
 Vianne

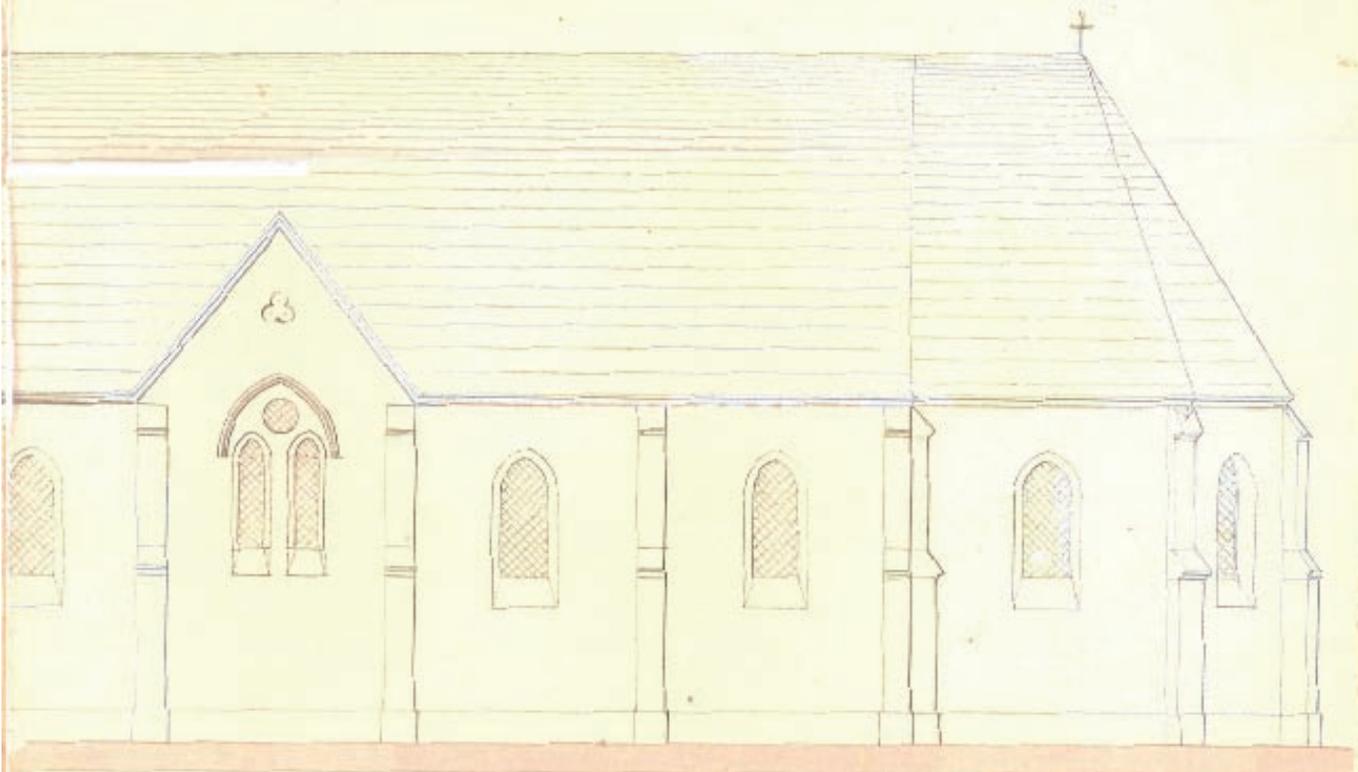
façade latérale

Dessiné par l'architecte M. Vianne, le 15 septembre 1855.
 M. Vianne

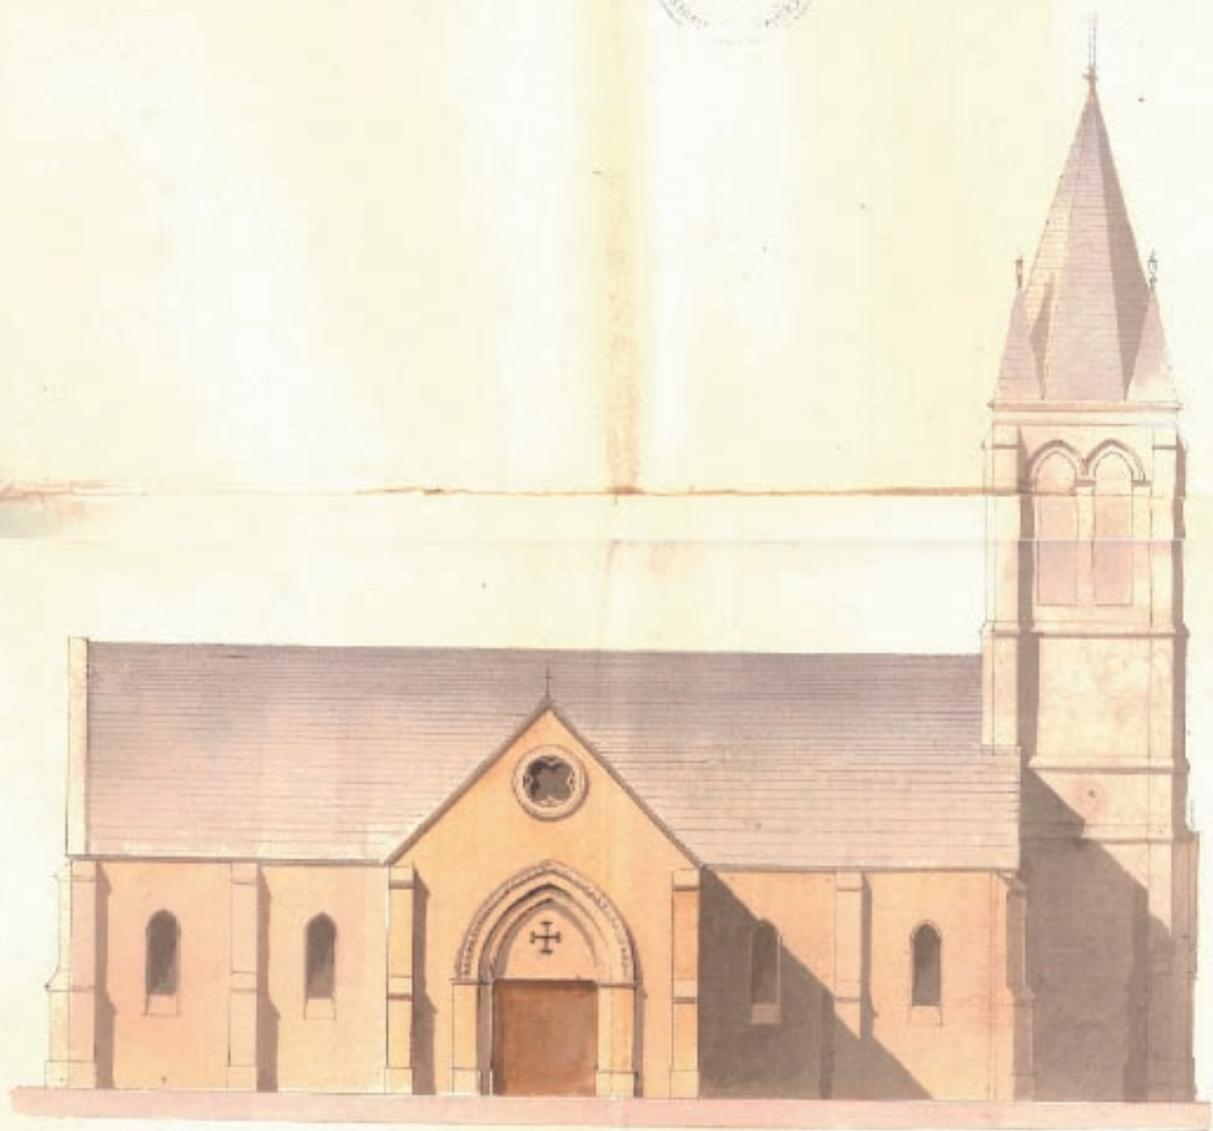
Elevation côté de l'Entrée

Échelle de 1/200
par mètre
